# グリーンイノベーションへの 自然素材型防災施設の有効性

防災科学技術研究所  
秋田 寛己

2024.11.28 環境研究機関連絡会交流セミナー(つくば市)

昭和20年代に施工された青森県坪毛沢流域の木製ダムを対象に摩耗調査を行い、秋田ら(2006)の調査データと比較することで、摩耗の実態を明らかにする。

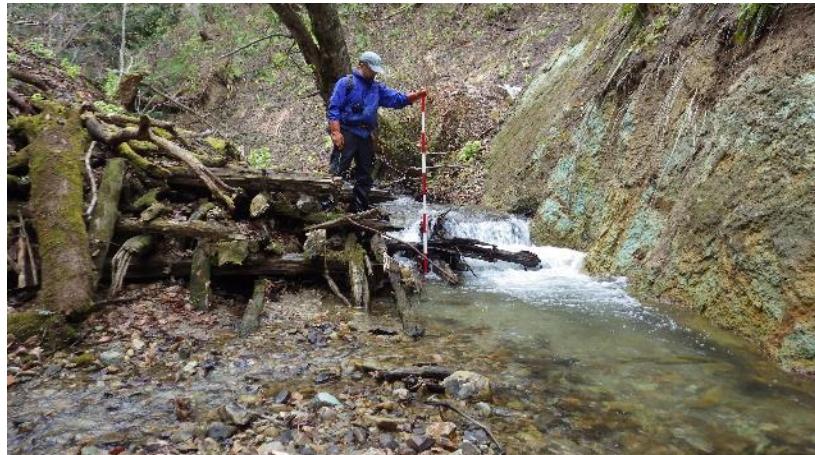
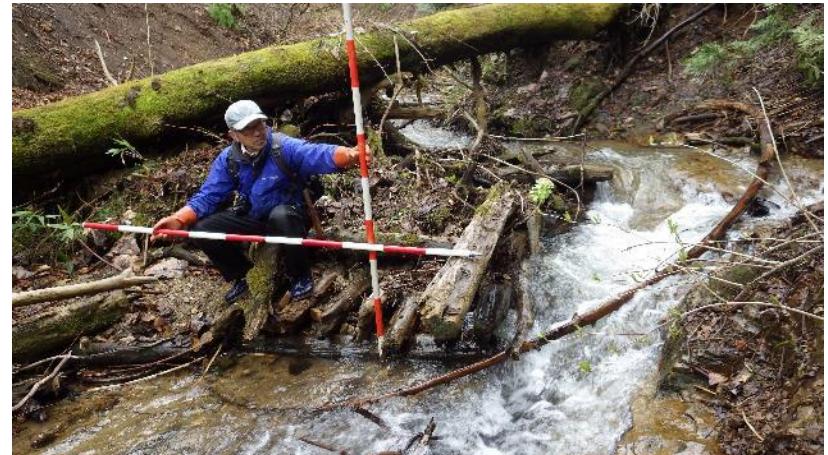
1916年(大正5年)施工の木製ダムの破壊の例

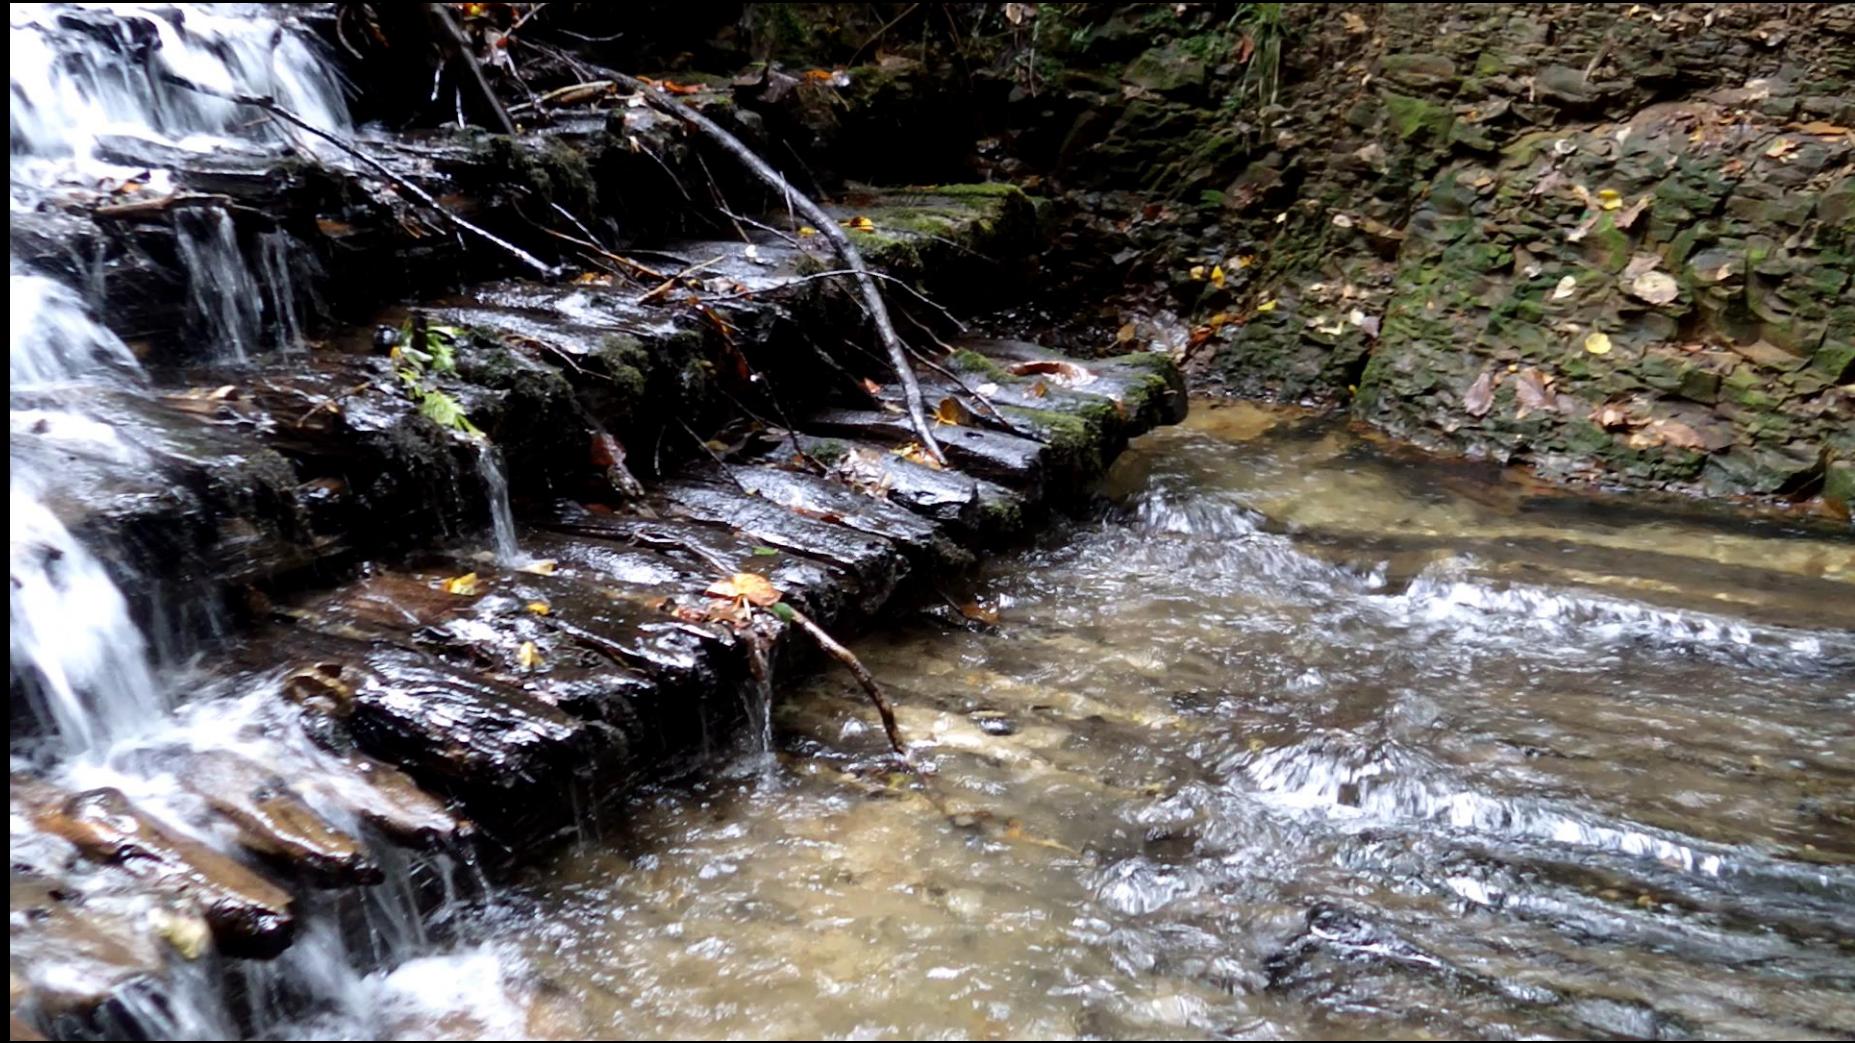
2018年10月撮影(No.8, 64年経過)

部材の側面や先端が細り、橍円形状で摩耗

51年経過で当時の4割程度まで減少し、64年経過で2～3割まで水や土砂によって摩耗が進行。

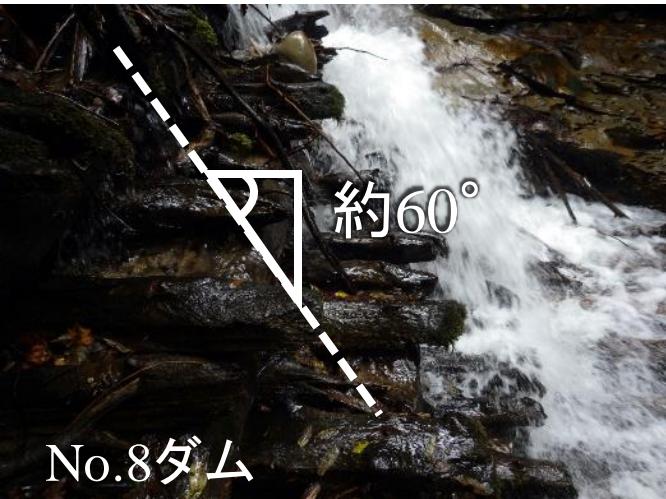
2005年9月撮影(No.8, 51年経過)

上から	残存率 (%)	
	51年経過	64年経過
1段目	37	25
2段目	36	23
3段目	46	31
4段目	42	31
5段目	40	31

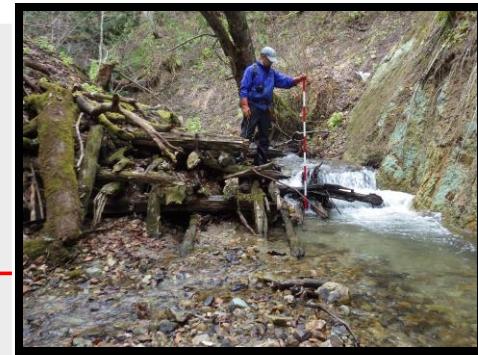
× 1916年設置

およそ98年後に破壊されており、  
部材消失までの年数にもおさまる。

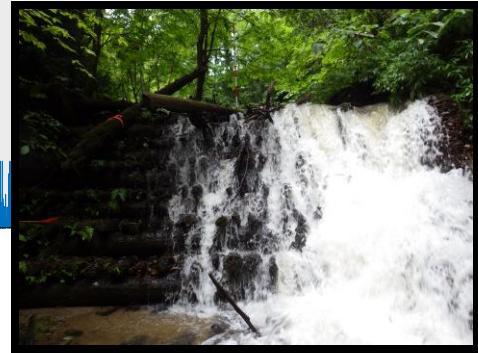
○ 1954年設置
